Integrierter Holzschutz unter Einsatz des Mikrowellenverfahrens am Beispiel einer klassizistischen Stadtvilla mit Befall durch den Echten Hausschwamm

Susann Baumann-Ebert, Jan Körner

2 Mit Mikrowellen gegen den Echten Hausschwamm – ein Praxisversuch

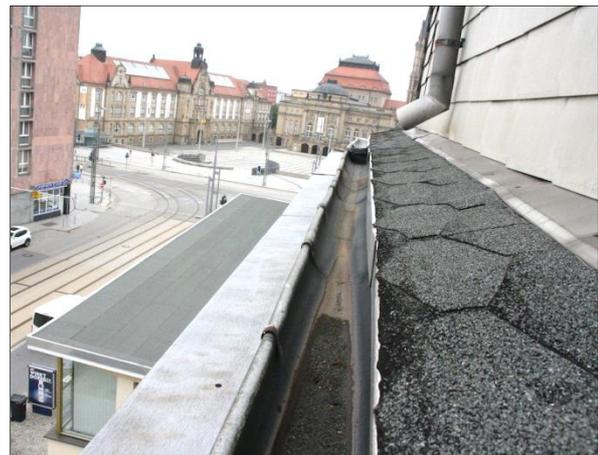
Abb. 4: neu ausgebildete Dachentwässerung

Die sich daraus ergebenden Anschlüsse zu den stehenden Wänden sowie die Trauf-
linien des neu ausgebildeten Flachdaches schützen nicht vor eindringender Niederschlagsfeuchtigkeit.

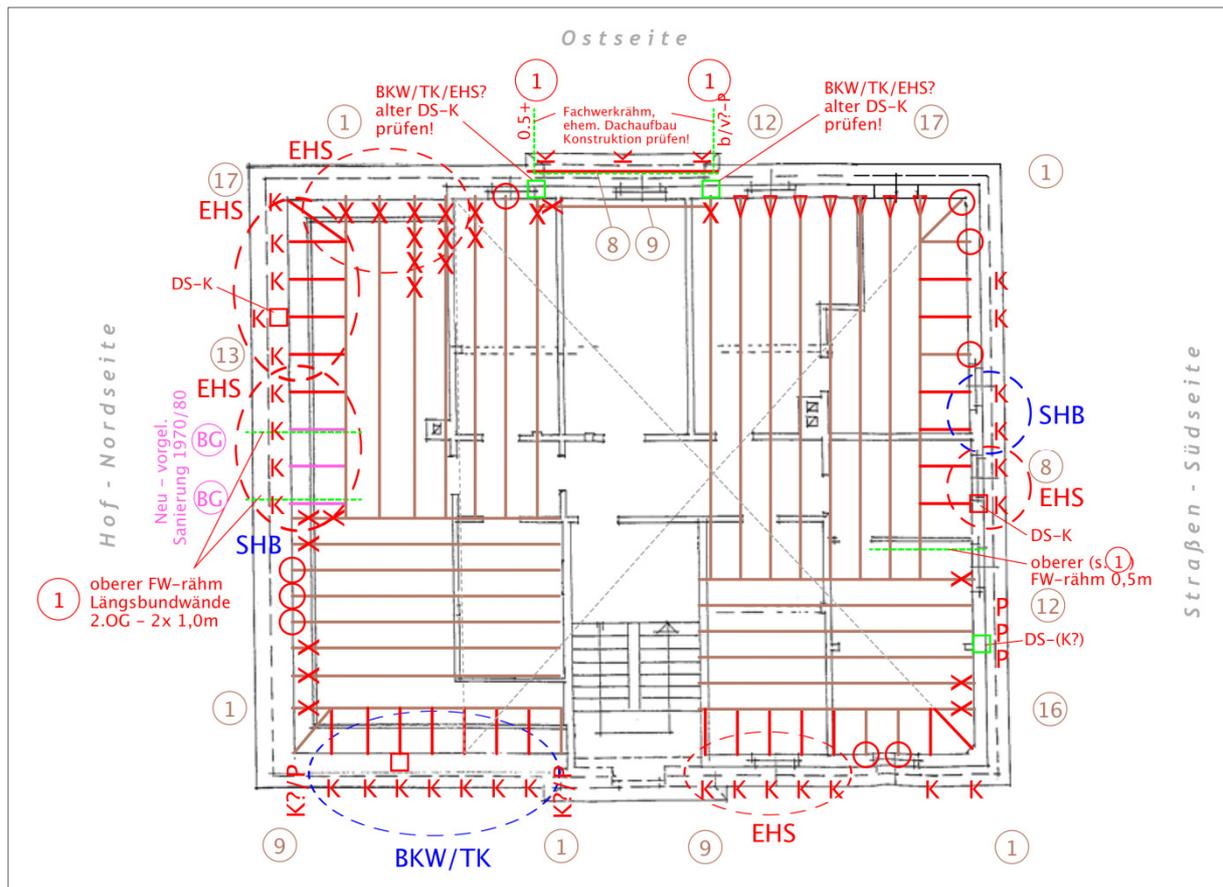
Abb. 5: Anhand der Schadkartierung der Geschossdecke zum 2. OG ist die Brisanz des festgestellten Befalls ersichtlich.

Aufgrund der umlaufenden Schadeinwirkung in allen Geschossen, ist eine Regelsanierung nach DIN 68 800, in Form einer umfänglichen zimmermannsmäßigen Instandsetzung mit Öffnung der Geschossdecken bis weit in den Innenraum hinein, erforderlich. Begleitend sind im Befallsbereich des Echten Hausschwammes die Deckenunterbauten abzubauen.

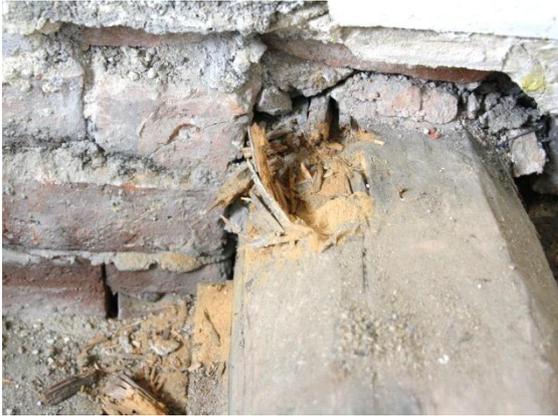
Abb. 6: Befall durch den Braunen Keller- oder Warzenschwamm, in Vergesellschaftung mit den Larven des Trotzkopfs

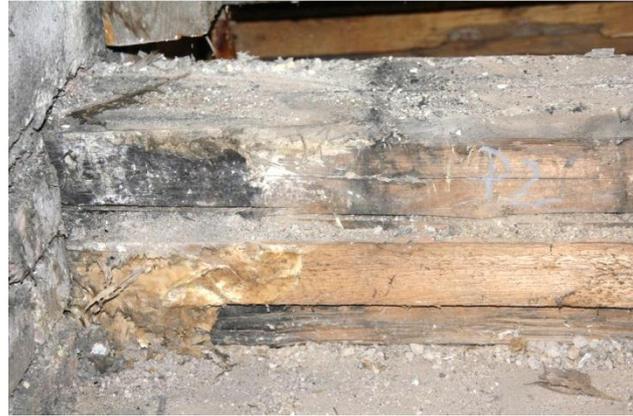
Abb. 7: Befall durch den Echten Hausschwamm

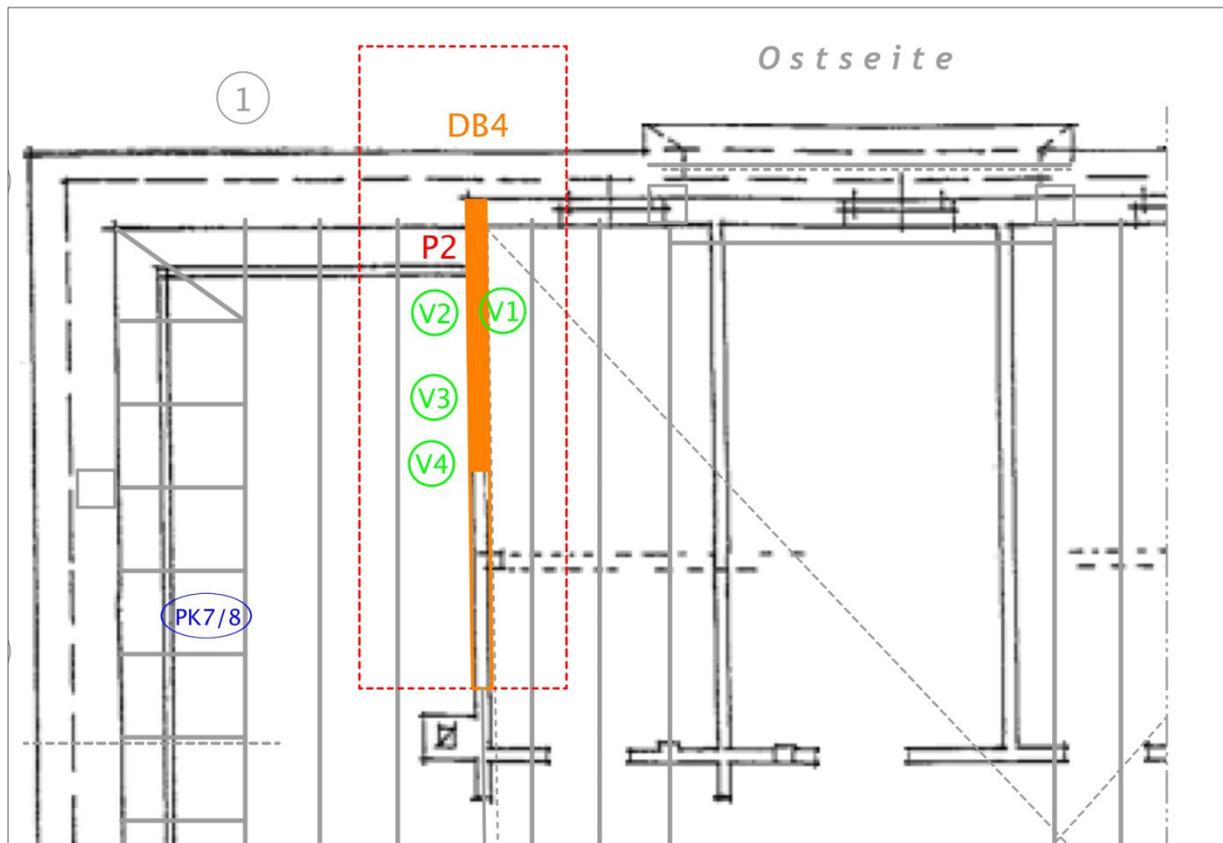
Abb. 8: Kartierung des Versuchsfeldes

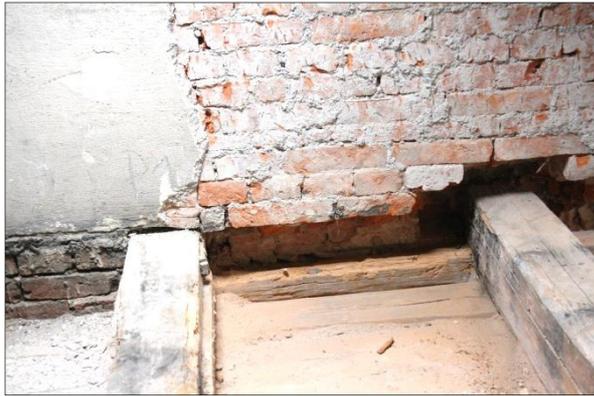
Aufgrund der Befallsintensität wäre nach Regelsanierung ein Rückschnitt von ca. 1,50 m ab Innenkante Mauerwerk (IkM) notwendig. Nach Freilegung des Balkenkopfes durch Abbruch des Mauerwerkes erfolgte der Rückschnitt des Deckenbalkens stattdessen lediglich im visuell erkennbaren Schadbereich und wurde auf ca. 0,10 m ab IkM reduziert. In Vorbereitung der Mikrowellenbehandlung wurden alle erforderlichen Abbrucharbeiten abgeschlossen. Die Deckengefache (Fehlboden, Schüttung) wurden ausgeräumt, die geschädigte Mauerschwelle entfernt. Abschließend wurde der Behandlungsbereich mit dem Staubsauger gereinigt.

Abb. 9: Balkenfeld zwischen DB 3 + 4 geschädigte Mauerschwelle

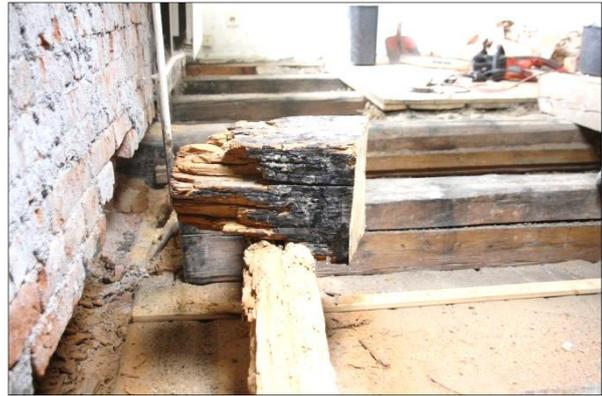
Abb. 10: aus dem Befallsbereich herausgeschnittener Balkenkopf und entfernte Mauerschwelle

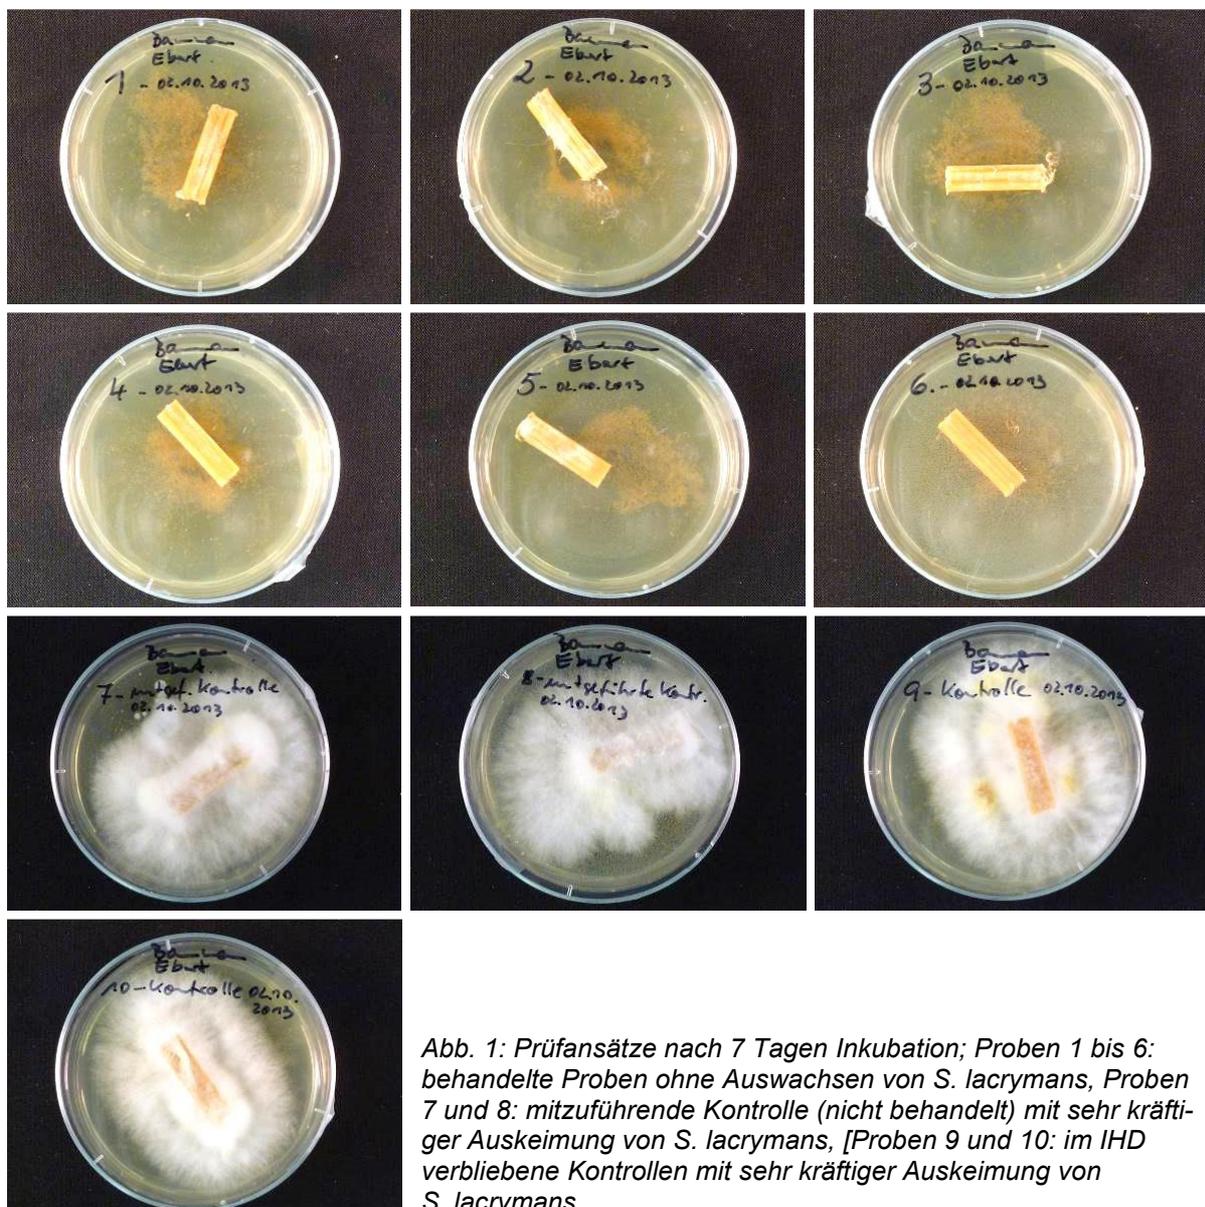
Abb. 1: Prüfansätze nach 7 Tagen Inkubation; Proben 1 bis 6: behandelte Proben ohne Auswachsen von *S. lacrymans*, Proben 7 und 8: mitzuführende Kontrolle (nicht behandelt) mit sehr kräftiger Auskeimung von *S. lacrymans*, [Proben 9 und 10: im IHD verbliebene Kontrollen mit sehr kräftiger Auskeimung von *S. lacrymans*

Nach 14 Tagen Inkubation hat sich der Befund bestätigt. Alle Kontrollen sind ausgekeimt, die behandelten Proben hingegen nicht. ...]“

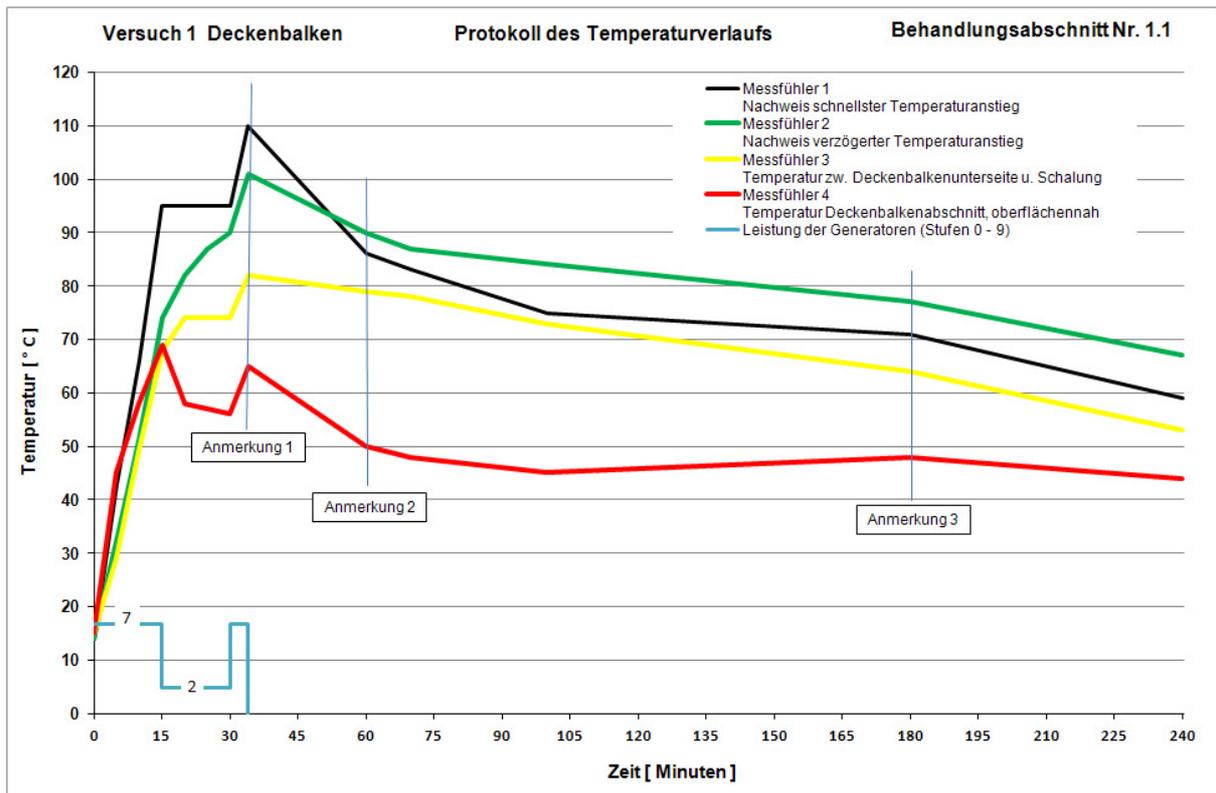
Bei Betrachtung der Messwerte aus Versuch 1 (Deckenbalken) wird deutlich, dass nach dem Erreichen einer Temperatur von 95 °C im oberflächennahen Bereich (vgl. Abb. 51, Messfühler 1) ein Konstanthalten dieser Temperatur durch die Anpassung der Generatorenleistung möglich war. Bei niedriger Stufe wurde weiterbehandelt, bis sich auch in der Holzmitte (vgl. Abb. 51, Messfühler 2) das geplante Temperaturniveau einstellte.

Auffällig war, dass zwischen Deckenbalkenunterseite und Schalung nicht die Zieltemperatur von mindestens 80 °C erreicht wurde (vgl. Abb. 51, Messfühler 3). In diesem Bereich fiel die Temperatur mit Verringerung der Generatorenleistung umgehend stark ab. Auch ein Nachheizen bei hoher Leistungsstufe unter Billigung von kurzfristigen Temperaturspitzen von bis zu 110 °C in anderen Bereichen brachte nicht den erwünschten Erfolg. Zum Teil ist der starke Unterschied im Temperaturniveau dadurch erklärbar, dass der Wärmeübergang zwischen den unterschiedlichen Bauteilebenen zu gering war, wobei es gleichzeitig zu verstärkten Abkühlungseffekten kam. Dem hätte bei Bedarf durch die Platzierung einer Antenne auf der Deckenunterseite effektiv begegnet werden können. Im Rahmen der Beprobung verzichtete man darauf. Ein Teil der Prüfkörper wurde absichtlich in kritischen Grenzbereichen platziert. Der Beweis, dass frisches Mycel bei Temperaturen über 90 °C abgetötet werden kann, brauchte nach Meinung der Autoren nicht mehr erbracht zu werden.

Abb. 51: Temperaturverlauf innerhalb des Deckenbalkens in Versuch 1, Behandlungsabschnitt 1.1

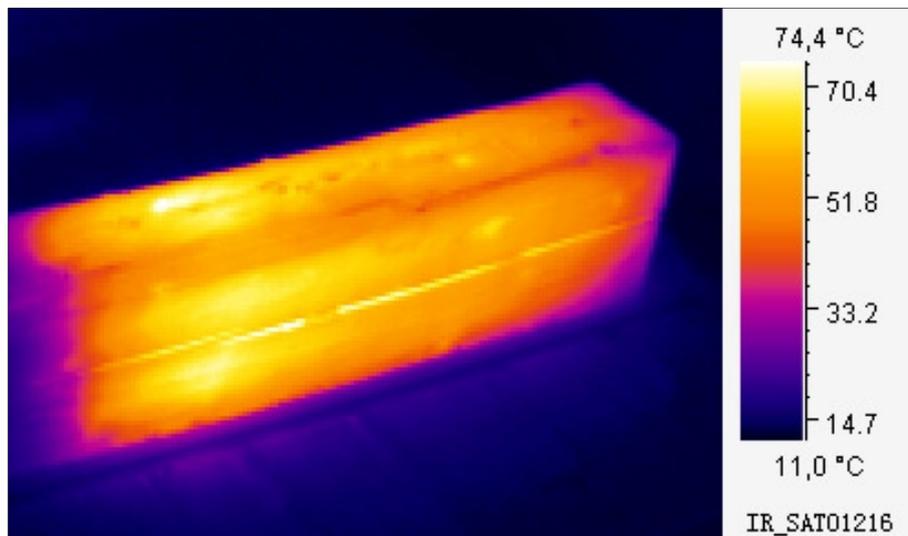
Abb. 52: Infrarotaufnahme des Deckenbalkens nach Abschluss der Behandlung (Foto: Körner)
