Integrierter Holzschutz unter Einsatz des Mikrowellenverfahrens am Beispiel einer klassizistischen Stadtvilla mit Befall durch den Echten Hausschwamm

Susann Baumann-Ebert, Jan Körner

2 Mit Mikrowellen gegen den Echten Hausschwamm – ein Praxisversuch

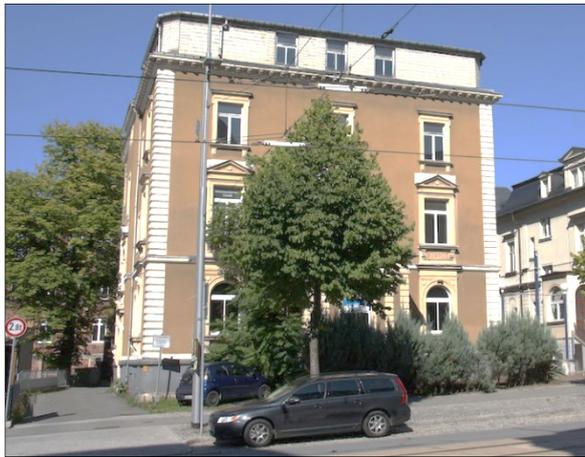
Zur Erfüllung des erhöhten Platzbedarfes an Wohn- und Arbeitsflächen wurde Baustoffsubstanz abgebrochen und aufgestockt. Die traditionellen Fußbodenaufbauten wurden mit Spanplatten belegt und im Laufe der Nutzungsjahre mit diversen Belägen, meist aus PVC, überdeckt. Nach Öffnung der Fußbodenaufbauten zur Einsichtnahme in die Balkenaufleger im Außenmauerwerk war festzustellen, dass bei den Maßnahmen der 1970er Jahre auf eine konsequente zimmermannsmäßige Instandsetzung biotisch geschädigter Hölzer verzichtet wurde. Eine umfängliche Sanierung nach DIN 68 800 ist notwendig.

Abb. 1: Stadtvilla Bauzeit um 1870 mit Erweiterung durch Aufstockung um 1985

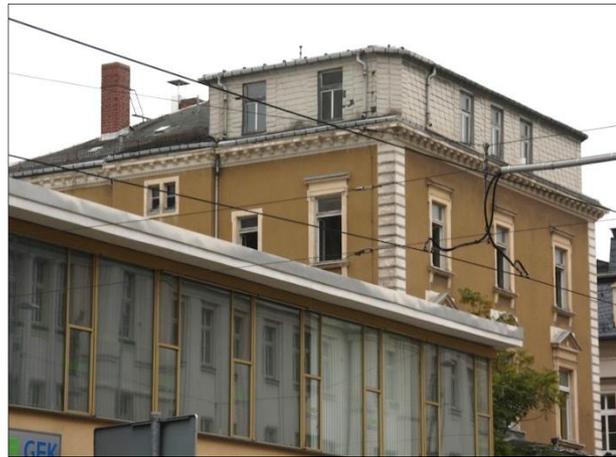
Abb. 2: Erkennbare Anbindung des bauzeitgerechten Zeltdachs an die Aufstockung

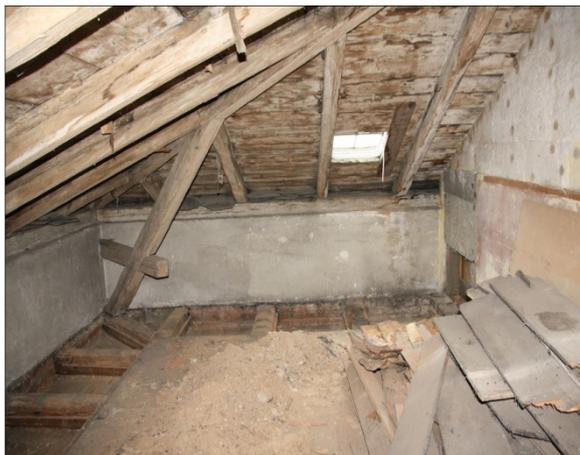
Das historische Dachtragwerk wurde zu ca. zwei Dritteln der Gesamtfläche abgebrochen, die rückseitige Walmseite sowie die jeweils ersten Schiftungen der Ost- und Westseite verblieben.

Abb. 3: historischer Dachaufbau

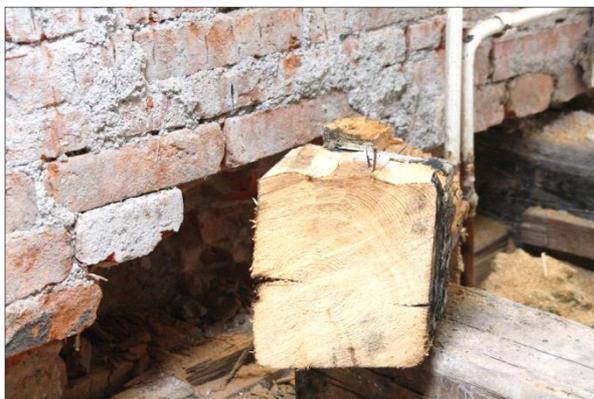
Abb. 11: Schnittstelle des Deckenbalkens

Aufgrund der Befallsintensität wäre nach Regelsanierung ein Rückschnitt von ca. 1,50 m ab Innenkante Mauerwerk (IkM) notwendig. Nach Freilegung des Balkenkopfes durch Abbruch des Mauerwerkes erfolgte der Rückschnitt des Deckenbalkens stattdessen lediglich im visuell erkennbaren Schadbereich und wurde auf ca. 0,10 m ab IkM reduziert. In Vorbereitung der Mikrowellenbehandlung wurden alle erforderlichen Abbrucharbeiten abgeschlossen. Die Deckengefache (Fehlboden, Schüttung) wurden ausgeräumt, die geschädigte Mauerschwelle entfernt. Abschließend wurde der Behandlungsbereich mit dem Staubsauger gereinigt.

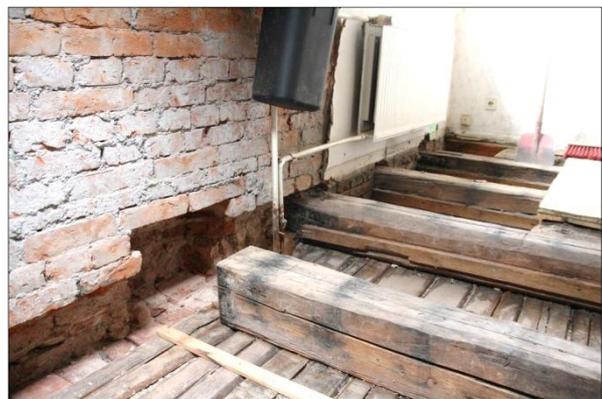
Abb. 12: vorbereitetes Versuchsfeld

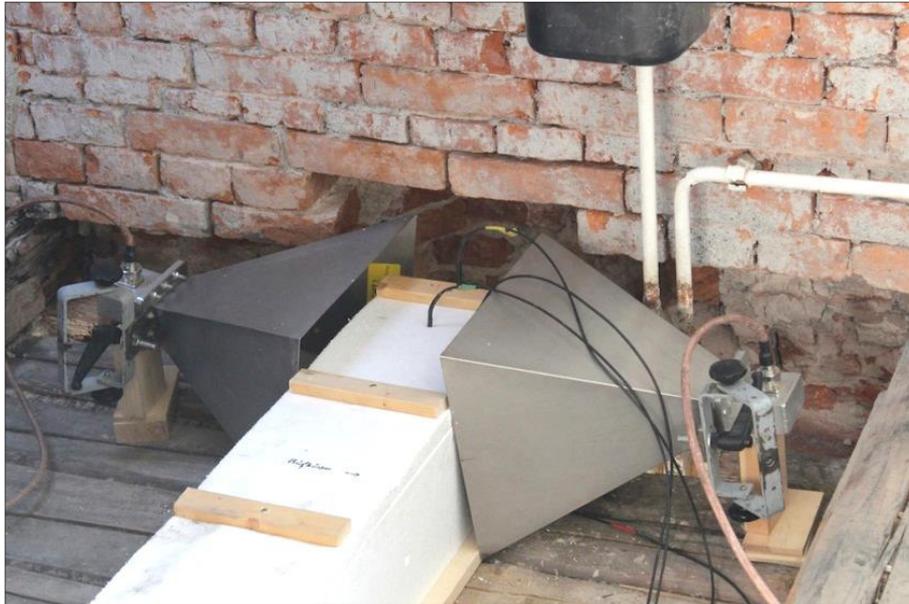
Abb. 28: Deckenbalken im Behandlungsabschnitt 1.1 mit seitlich angeordneten Hornstrahlantennen und dreiseitiger Wärmedämmung

Die Antennen wurden seitlich, sich gegenüberstehend angeordnet. Mithilfe von drei Messfühlern wurde die Temperaturentwicklung im oberflächennahen Bereich, in der Holzmitte und zwischen Deckenbalkenunterseite und Schalung überwacht. Diese wurden in Bohrungen von 4 mm Durchmesser eingesteckt. In unmittelbarer Nähe zu den Prüfkörpern wurde kein Messfühler platziert.

Einer ungleichmäßigen Wärmeentwicklung wurde durch Anpassung der Generatorleistung begegnet, um ein möglichst homogenes Temperaturprofil zu erzielen. Nach Erreichen der Zieltemperatur von 80–100 °C wurde die Anlage abgeschaltet und nach Versetzen der Antennen der folgende Abschnitt behandelt.

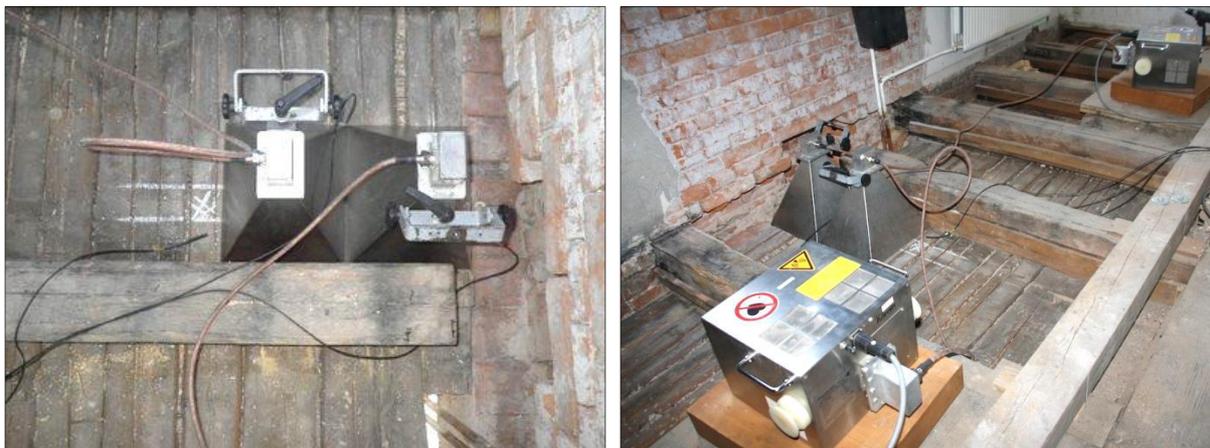
Abb. 29 und 30: Deckenoberseite in Versuch 2 mit aufgesetzten Hornstrahlantennen, Messfühler in Sparschalung eingesetzt – Behandlung der Schalung ohne zusätzliche Dämmung (Foto: Körner)

In Versuch 2 wurden zwei Antennen nebeneinander direkt auf die Deckenschalung aufgesetzt. Weder ober- noch unterseitig ordnete man eine Wärmedämmung an. Ein Plastikröhrchen mit Prüfkörper wurde in einer Fuge zwischen zwei Brettern der Deckenschalung platziert.

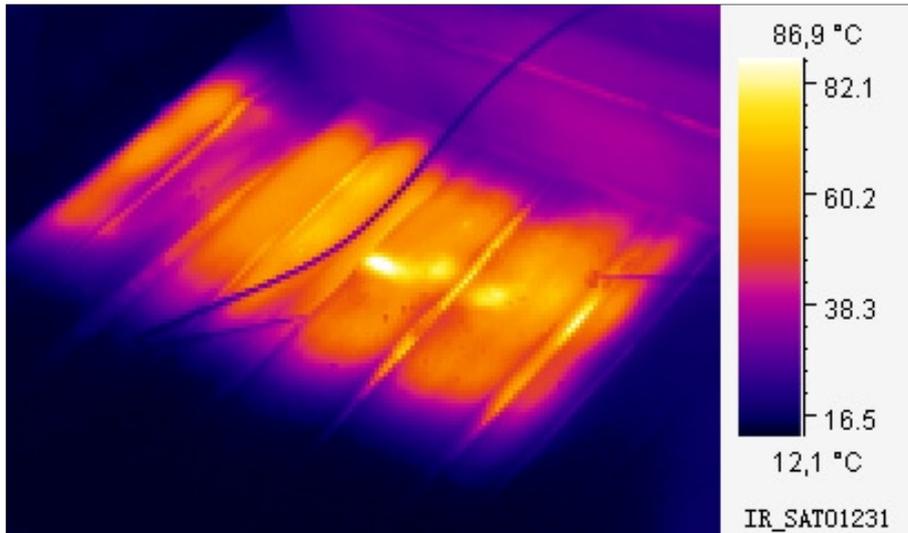
Auf den Infrarotaufnahmen ist zu erkennen, dass die Dämmung die Homogenisierung der Wärmeverteilung unterstützt hat. Darüber hinaus beugte sie einer beschleunigten Abkühlung über die im Verhältnis zum beheizten Volumen große Bauteiloberfläche vor. In der praktischen Anwendung würde man die Dämmung nach dem Behandlungsende auf der Schalung belassen. Hier wurde sie entfernt, um die Aufnahmen mit der Infrarotkamera zu ermöglichen.

Abb. 54: Infrarotaufnahme der Deckenoberseite in Versuch 2 nach Abschluss der Behandlung (Foto: Körner)

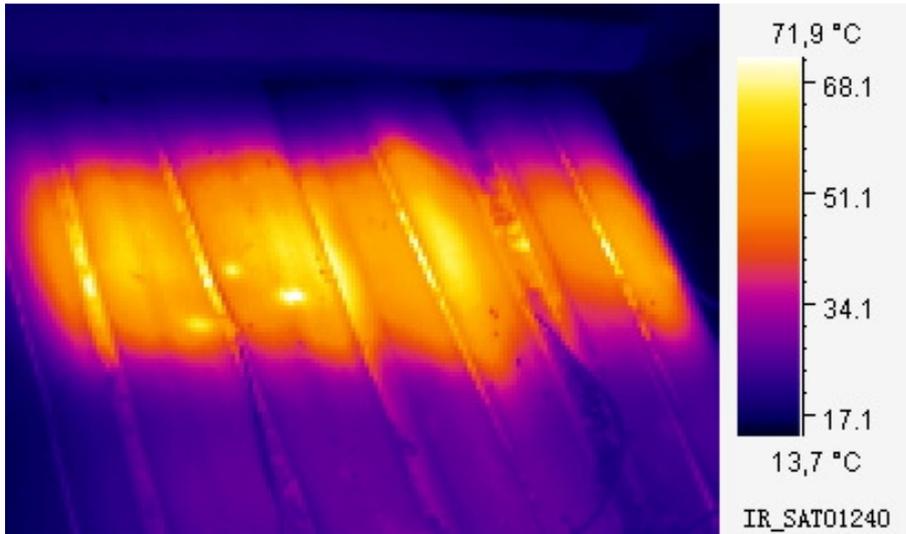
Abb. 56: Infrarotaufnahme der Deckenoberseite in Versuch 3 nach Abschluss der Behandlung (Foto: Körner)

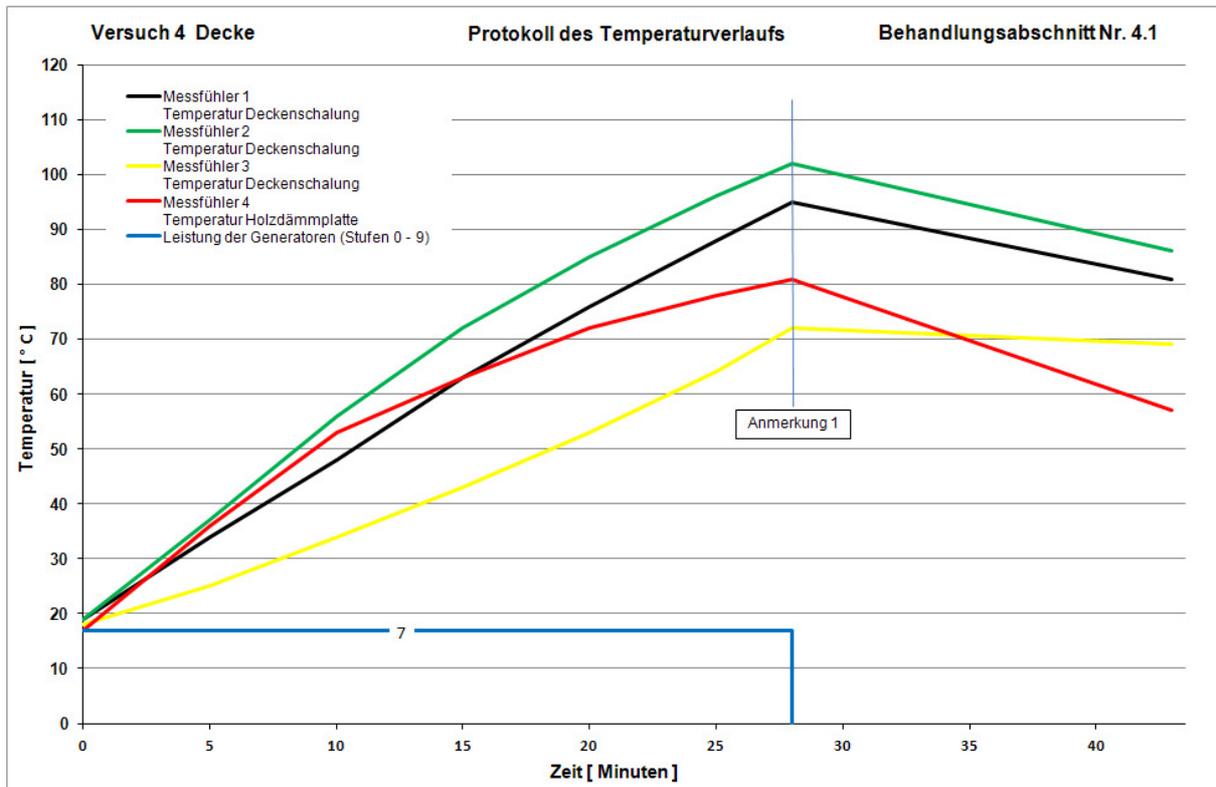
Abb. 57: Temperaturverlauf innerhalb des Deckenaufbaus in Versuch 4, Behandlungsabschnitt 4.1
Anmerkung 1: Abschluss der Maßnahmen und Entfernung der Wärmedämmung (Grafik: Körner)

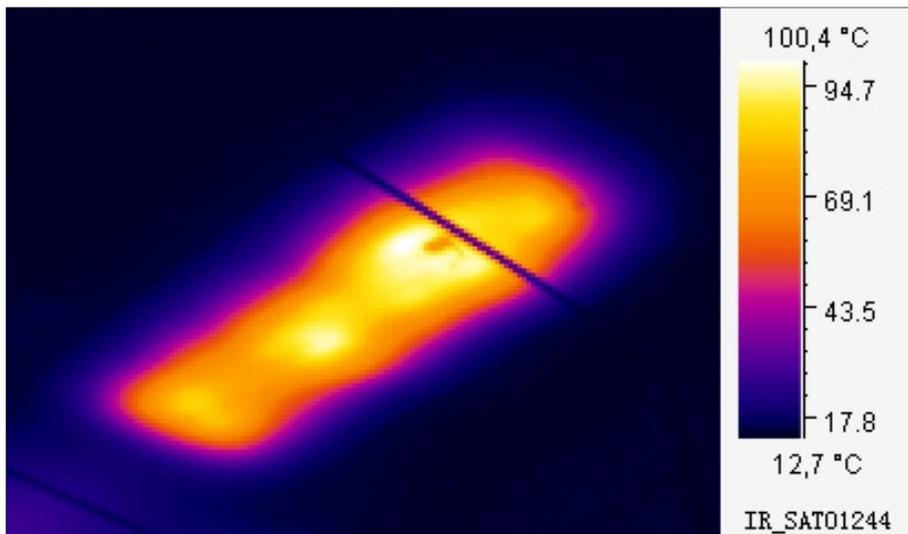
drungen hatte, ohne dass es zu einer Energieauskopplung kam. Dieser Effekt wurde durch die Länge der Behandlungszeit kompensiert. Der Deckenputz zeigt im Wärmebild hohe Oberflächentemperaturen, obwohl er trocken und deshalb nicht direkt durch Mikrowelleneinwirkung zu erhitzen war (vgl. Abb. 58). Hier spielte vor allem die Wärmeübertragung aus Deckenschalung und Rohrputzträger eine Rolle.

Abb. 58: Infrarotaufnahme des Deckenputzes in Versuch 4 nach Abschluss der Behandlung (Foto: Körner)

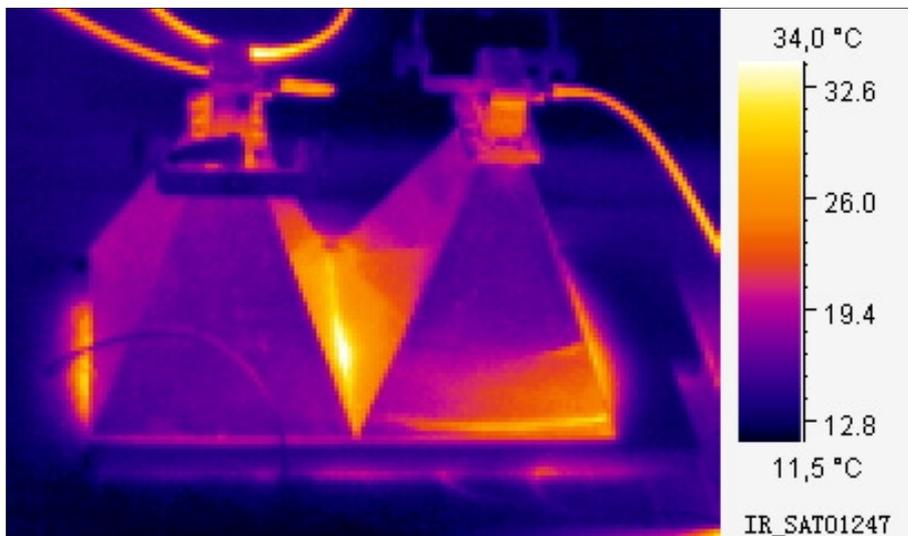
Abb.59: Infrarotaufnahme der Deckenoberseite in Versuch 4 vor dem Abnehmen der Hornstrahlantennen (Foto: Körner)
